Commune : SAINT-VINCENT-RIVE-D'OLT

Portail en bordure de la RD 88

Rivière : Le Lot

GÉNÉRAL

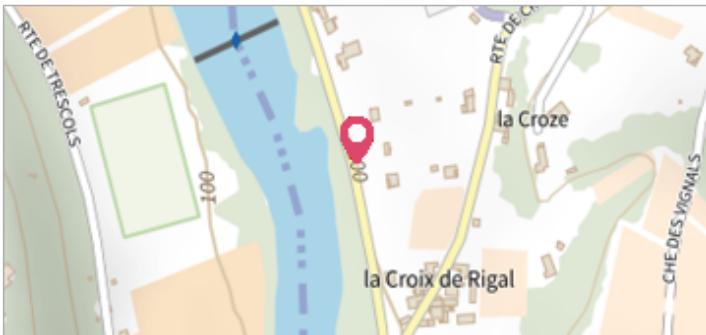
**21 Janvier 2018**Nature de l'inondation : **Débordement de cours d'eau**Nature du repère : **Laisse d'inondation****Commentaires :** La laisse de crue sur le portail démontre que la RD 88 était submergée.
