Commune : **ESPES-UNDUREIN**

Rivière : **Le Saison**

## jardin maison abandonnée

**Code :** GAD\_SAI21\_S\_048

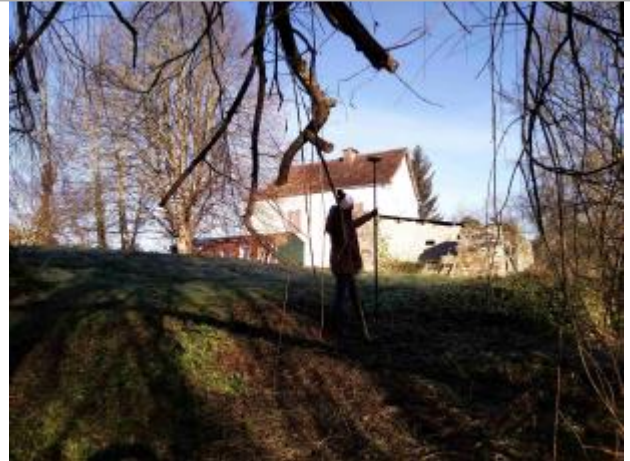
Photo du site - Auteur : SPC GAD

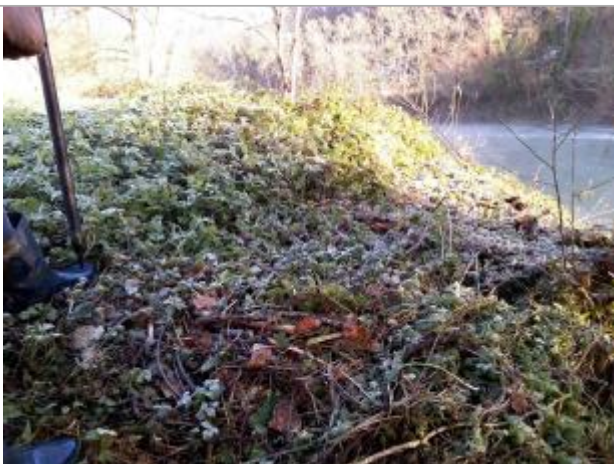
Nature du repère : **Limite au sol**

**Commentaires :** laisse 48 - limite herbes couchées - finesse : moyenne env 10 cm - confiance : certaine

Photo de la laisse - Auteur : SPC GAD
