Commune : **ARUDY****Arudy #2**Rivière : **Le Gave d'Oloron****1** Repère(s) sur le site**GÉNÉRAL****Unité de gestion :** Gironde-Adour-Dordogne**Code :** GAD_GAO21_S_07**Date de mise à jour :** 01/02/2022**Auteur :** SPC GAD

**GÉOLOCALISATION****Coordonnées WGS84 :** X: -0.43060000 / Y: 43.11299830**Coordonnées RGF93 (Lambert 93) :** X: 420649.39 / Y: 6229816.89**Coordonnées RGF93 (ETRS89) :** X: -0.4306 / Y: 43.1129983**Code Hydro:** Q---0150**Rive de référence:** Gauche

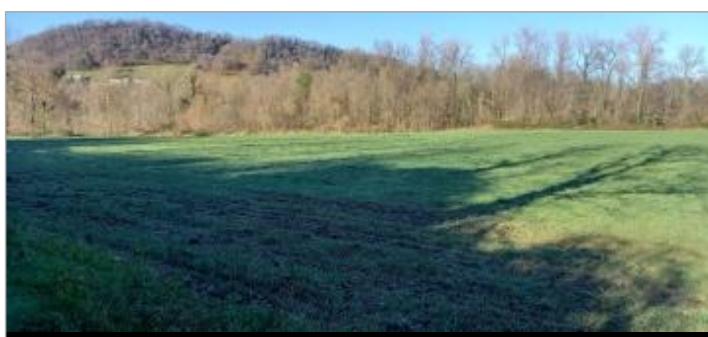
**Décembre 2021**Nature de l'inondation : **Débordement de cours d'eau**Altitude calculée de l'eau : **non déterminé**Nature du repère : **Laisse d'inondation****Commentaires :** potentiellement débordements dans un champ, mais laisse très peu clair**GÉNÉRAL****Code :** GAD_GAO21_R_07_1**Date de mise à jour :****Auteur :** SPC GAD

Photo de la laisse - Auteur : Cerema Dter Sud-Ouest
