Commune : **LEDEUIX** | Rivière : **Le Gave d'Oloron**

Ancienne station d'épuration aval de d'Oloron-Sainte-Marie

Code : GAD_GAO21_R_08_1 Date de mise à jour : 07/07/2022
 Auteur : SPC GAD

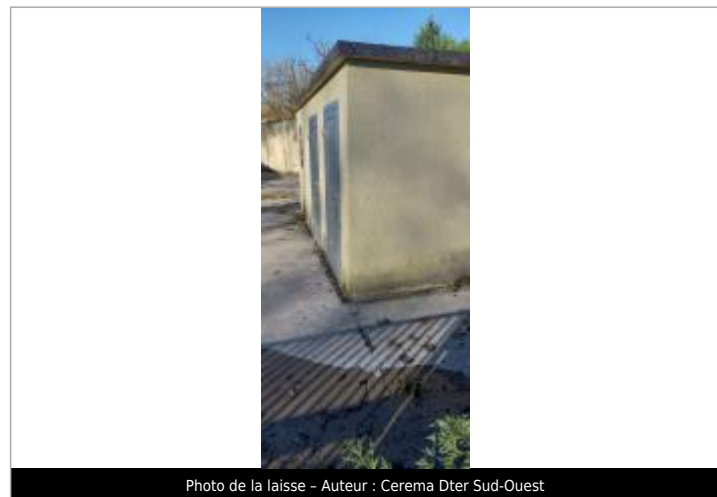
Commentaires : laisse de crue sur bâtiment électrique à une trentaine de centimètres du sol confirmée sur les autres bâtiments - fiabilité : bonne - précision : moyenne

Maximum de l'inondation : Oui
 Visibilité : Non État du repère : Disparu
 Pérennité : Aucune Repère calculé : Non renseigné
 PHEC : Non renseigné
