Commune : LEDEUIX

Rivière : Le Gave d'Oloron

Ancienne station d'épuration aval de d'Oloron-Sainte-Marie

SOURCE DE REPÉRAGE : RELEVÉS DE LAISSES SUITE À LA CRUE DE DÉCEMBRE 2021 SUR LE GAVE D'OLORON - 15/12/2021

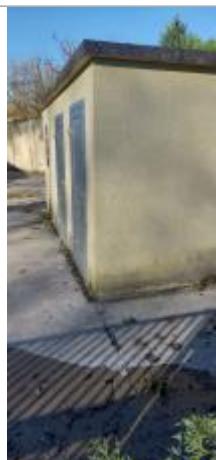
**Décembre 2021**Nature de l'inondation : **Débordement de cours d'eau**Altitude calculée de l'eau : **non déterminé**Nature du repère : **Laisse d'inondation****Commentaires :** laisse de crue sur bâtiment électrique à une trentaine de centimètres du sol confirmée sur les autres bâtiments - fiabilité : bonne - précision : moyenne

Photo de la laisse - Auteur : Cerema Dter Sud-Ouest
