Commune : **PRECHACQ-NAVARRENX** | Rivière : **Le Gave d'Oloron**

Chemin du Camou

Unité de gestion : Gironde-Adour-Dordogne
 Code : GAD_GAO21_S_10 Date de mise à jour : 01/02/2022
 Auteur : SPC GAD

Code : GAD_GAO21_R_10_1 Date de mise à jour : 25/10/2022
 Auteur : SPC GAD

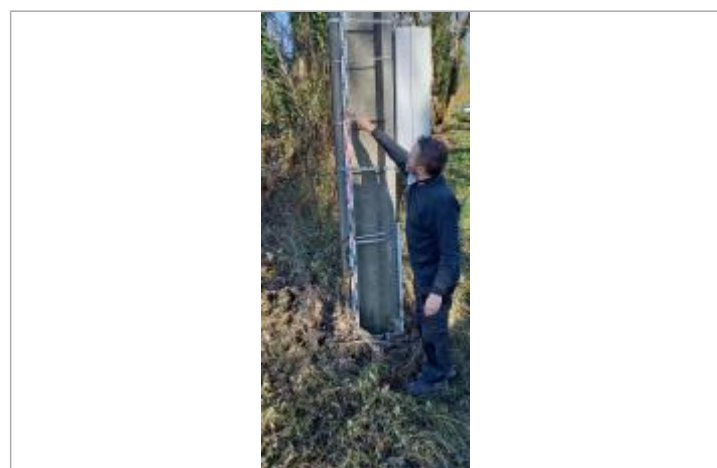
Commentaires : laisse à environ mi-hauteur du caisson électrique, marque végétation peu claire mais cohérente avec les alentours - fiabilité : bonne - précision : moyenne

Photo de la laisse - Auteur : Cerema Dter Sud-Ouest

Maximum de l'inondation : Oui
 Visibilité : Non État du repère : Disparu
 Pérennité : Aucune Repère calculé : Non renseigné
 PHEC : Non renseigné
