Commune : **PRECHACQ-NAVARRENX** | Rivière : **Le Gave d'Oloron**

**Chemin du Camou**

**Unité de gestion :** Gironde-Adour-Dordogne  
**Code :** GAD\_GAO21\_S\_10      **Date de mise à jour :** 01/02/2022  
**Auteur :** SPC GAD

**Code :** GAD\_GAO21\_R\_10\_1      **Date de mise à jour :** 25/10/2022  
**Auteur :** SPC GAD

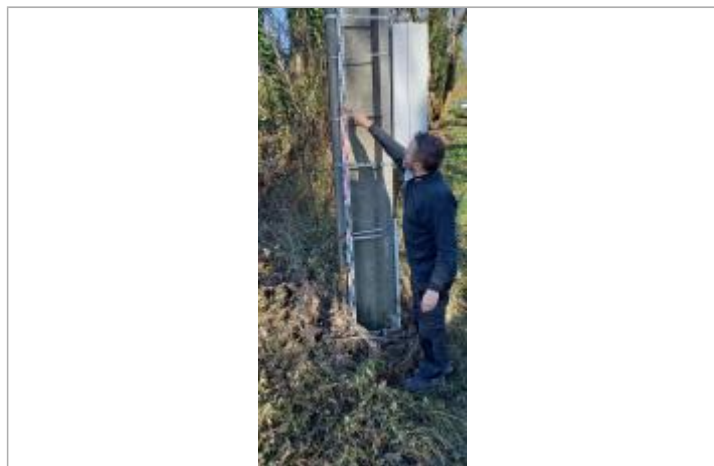
**Commentaires :** laisse à environ mi-hauteur du caisson électrique, marque végétation peu claire mais cohérente avec les alentours - fiabilité : bonne - précision : moyenne

Photo de la laisse - Auteur : Cerema Dter Sud-Ouest

**Maximum de l'inondation :** Oui  
**Visibilité :** Non      **État du repère :** Disparu  
**Pérennité :** Aucune      **Repère calculé :** Non renseigné  
**PHEC :** Non renseigné
