Commune : DOGNEN

**Camou plage**

Rivière : Le Gave d'Oloron

**1** Repère(s) sur le site**GÉNÉRAL****Unité de gestion :** Gironde-Adour-Dordogne**Code :** GAD\_GAO21\_S\_12**Date de mise à jour :** 01/02/2022**Auteur :** SPC GAD

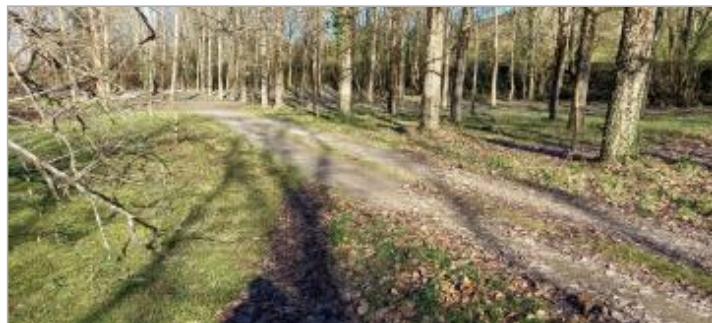
**Décembre 2021**Nature de l'inondation : **Débordement de cours d'eau**Altitude calculée de l'eau : **non déterminé**Nature du repère : **Laisse d'inondation****Commentaires :** la laisse croise la route au point GPS exact - un arbre tombé peut servir de localisation s'il n'a pas été enlevé d'ici là - fiabilité : bonne - précision : bonne**GÉNÉRAL****Code :** GAD\_GAO21\_R\_12\_1**Date de mise à jour :****Auteur :** SPC GAD

**MARQUE****Maximum de l'inondation :** Oui**Visibilité :** Non**État du repère :** Disparu**Pérennité :** Aucune**Repère calculé :** Non renseigné**PHEC :** Non renseigné

Photo de la laisse - Auteur : Cerema Dter Sud-Ouest
