Commune : **JASSES** | Rivière : **Le Gave d'Oloron**

**Jasses #2**

**Unité de gestion :** Gironde-Adour-Dordogne  
**Code :** GAD\_GAO21\_S\_16      **Date de mise à jour :** 01/02/2022  
**Auteur :** SPC GAD

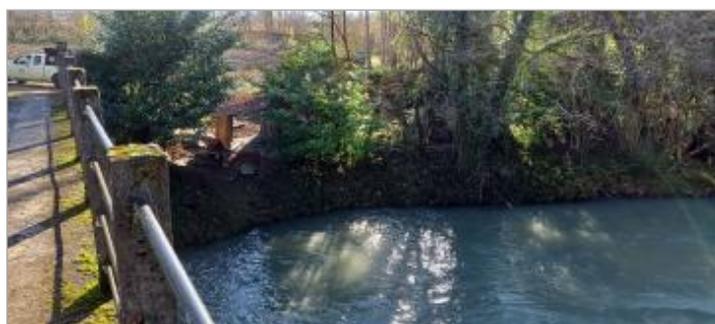
**Décembre 2021**      Altitude calculée de l'eau : **non déterminé**

Nature de l'inondation : **Débordement de cours d'eau**      Nature du repère : **Laisse d'inondation**

Photo de la laisse - Auteur : Cerema Dter Sud-Ouest

**Maximum de l'inondation :** Oui  
**Visibilité :** Non      **État du repère :** Disparu  
**Pérennité :** Aucune      **Repère calculé :** Non renseigné  
**PHEC :** Non renseigné
