Commune : **NAVARRENX**Rivière : **Le Gave d'Oloron****Zone hydroélectrique passerelle piéton.****1** Repère(s) sur le site**GÉNÉRAL**

Code : GAD_GAO21_S_18

Code : GAD_GAO21_R_18_1

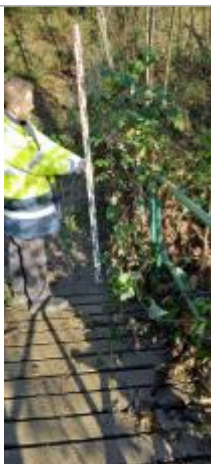
**Décembre 2021**Nature de l'inondation : **Débordement de cours d'eau**Altitude calculée de l'eau : **non déterminé**Nature du repère : **Laisse d'inondation****Commentaires** : dépôt de feuille sur grillage et nombreuses embâcles un mètre 30 au-dessus de la passerelle - fiabilité : bonne - précision : faible**GÉNÉRAL**

Photo de la laisse - Auteur : Cerema Dter Sud-Ouest
