Commune : LAAS

Rivière : Le Gave d'Oloron

Banc plage chemin de la sablière

1 Repère(s) sur le site**GÉNÉRAL****Unité de gestion :** Gironde-Adour-Dordogne**Code :** GAD_GAO21_S_20**Date de mise à jour :** 01/02/2022**Auteur :** SPC GAD

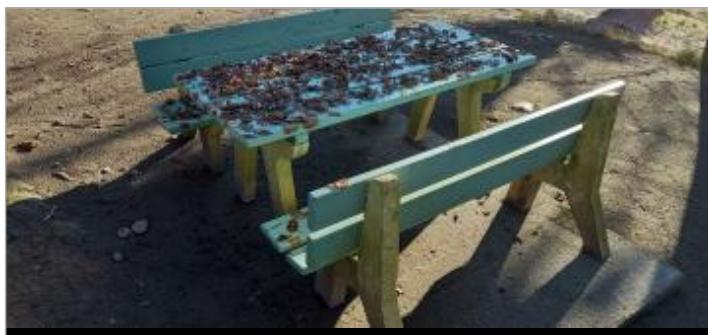
**Décembre 2021**Nature de l'inondation : **Débordement de cours d'eau**Altitude calculée de l'eau : **non déterminé**Nature du repère : **Laisse d'inondation****Commentaires :** l'eau est arrivée un peu en dessous du siège des bancs 25 cm au-dessus de la dalle béton - fiabilité : moyenne - précision : moyenne**GÉNÉRAL****Code :** GAD_GAO21_R_20_1**Date de mise à jour :****Auteur :** SPC GAD

Photo de la laisse - Auteur : Cerema Dter Sud-Ouest
