Commune : **LAAS**Rivière : **Le Gave d'Oloron****Le moulin #2****1** Repère(s) sur le site**GÉNÉRAL****Unité de gestion :** Gironde-Adour-Dordogne**Code :** GAD_GAO21_S_22**Date de mise à jour :** 01/02/2022**Auteur :** SPC GAD

**Décembre 2021**Nature de l'inondation : **Débordement de cours d'eau**Altitude calculée de l'eau : **non déterminé**Nature du repère : **Laisse d'inondation****Commentaires :** laisse de crue - fiabilité : bonne - précision : faible**GÉNÉRAL****Code :** GAD_GAO21_R_22_1**Date de mise à jour :****Auteur :** SPC GAD

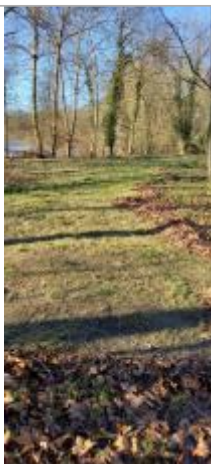
MARQUE**Maximum de l'inondation :** Oui**Visibilité :** Non**État du repère :** Disparu**Pérennité :** Aucune**Repère calculé :** Non renseigné**PHEC :** Non renseigné**SOURCE DE REPÉRAGE : RELEVÉS DE LAISSES SUITE À LA CRUE DE DÉCEMBRE 2021 SUR LE GAVE D'OLORON - 15/12/2021****Type de repérage :** Campagne de terrain post-inondation**Organisme(s) :** CEREMA Sud-Ouest**REPÉRAGE CEREMA - 14/12/2021****Méthode :** Nivellement direct**Organisme :** CEREMA Sud-Ouest**Référence nivelée :** Autre type de référence**Système altimétrique :** NGF IGN 1969 (système normal)

Photo de la laisse - Auteur : Cerema Dter Sud-Ouest
