Commune : LAAS

Le moulin #2

Rivière : Le Gave d'Oloron

**Décembre 2021**Nature de l'inondation : **Débordement de cours d'eau****Commentaires :** laisse de crue - fiabilité : bonne - précision : faible**GÉNÉRAL****Code :** GAD_GAO21_R_22_1**Date de mise à jour :****Auteur :** SPC GAD

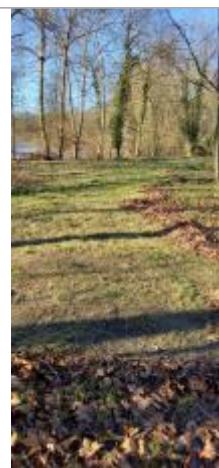
Photo de la laisse - Auteur : Cerema Dter Sud-Ouest

Altitude calculée de l'eau : **non déterminé**Nature du repère : **Laisse d'inondation****MARQUE****Maximum de l'inondation :** Oui**Visibilité :** Non**État du repère :** Disparu**Pérennité :** Aucune**Repère calculé :** Non renseigné**PHEC :** Non renseigné**SOURCE DE REPÉRAGE : RELEVÉS DE LAISSES SUITE À LA CRUE DE DÉCEMBRE 2021 SUR LE GAVE D'OLORON - 15/12/2021****Type de repérage :** Campagne de terrain post-inondation
Organisme : CEREMA Sud-Ouest**REPÉRAGE CEREMA - 14/12/2021****Méthode :** Nivellement direct**Organisme :** CEREMA Sud-Ouest**Référence nivélée :** Autre type de référence**Système altimétrique :** NGF IGN 1969 (système normal)
