Commune : SAUVETERRE-DE-BEARN

Rivière : Le Gave d'Oloron

Barrière du camping du gave

1 Repère(s) sur le site**GÉNÉRAL****Unité de gestion :** Gironde-Adour-Dordogne**Code :** GAD_GAO21_S_28**Date de mise à jour :** 01/02/2022**Auteur :** SPC GAD

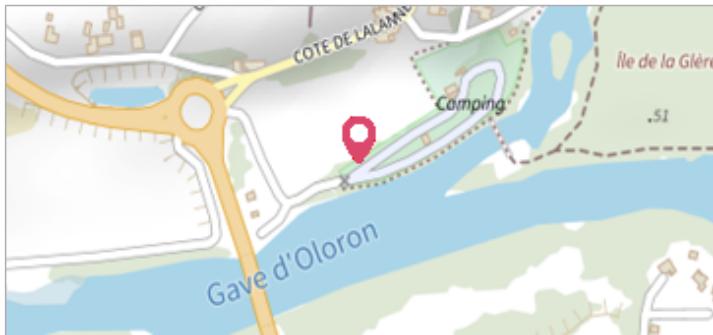
Nature de l'inondation : **Débordement de cours d'eau**Altitude calculée de l'eau : **non déterminé**Nature du repère : **Laisse d'inondation****Commentaires :** Laisse indiquée par habitants confirmée par dépôt de feuilles sur les grillages. L'eau a atteint la base de la partie mobile horizontale et le milieu du caisson électronique. Le gérant indique une surverse d'environ 20 cm**GÉNÉRAL****Code :** GAD_GAO21_R_28_1**Date de mise à jour :****Auteur :** SPC GAD
