Commune : **ABITAIN** | Rivière : **Le Gave d'Oloron**

Chemin Peyre confluence gave Oloron et ruisseau

1 Repère(s) sur le site

Unité de gestion : Gironde-Adour-Dordogne
 Code : GAD_GAO21_S_31 Date de mise à jour : 01/02/2022
 Auteur : SPC GAD

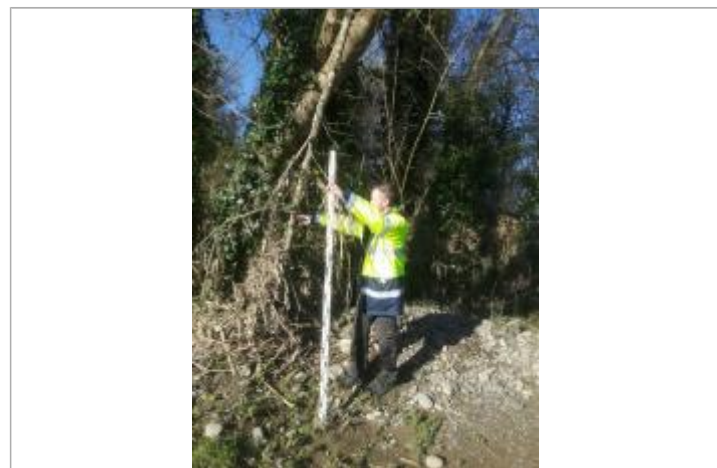
Commentaires : hauteur eau 1m50 - fiabilité : moyenne - précision : moyenne

Photo de la laisse - Auteur : Cerema Dter Sud-Ouest

Maximum de l'inondation : Oui
 Visibilité : Non État du repère : Disparu
 Pérennité : Aucune Repère calculé : Non renseigné
 PHEC : Non renseigné

Méthode : Nivellement direct
 Organisme : CEREMA Sud-Ouest
 Référence nivelée : Autre type de référence
 Description référence du repère : sol
 Système altimétrique : NGF IGN 1969 (système normal)
 Différence entre le niveau d'eau et la référence (en m) : 1.500 m
