Commune : **ABITAIN**Rivière : **Le Gave d'Oloron****Chemin Peyre confluence gave Oloron et ruisseau****1**

**GÉNÉRAL****Unité de gestion :** Gironde-Adour-Dordogne**Code :** GAD\_GAO21\_S\_31**Date de mise à jour :** 01/02/2022**Auteur :** SPC GAD

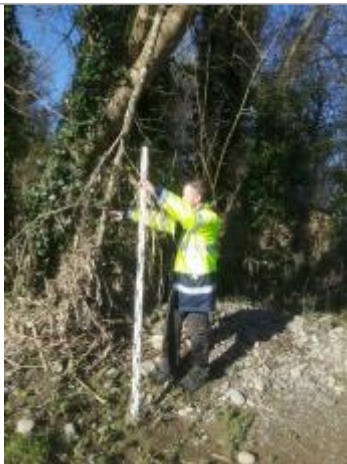
**Décembre 2021**Nature de l'inondation : **Débordement de cours d'eau**Altitude calculée de l'eau : **non déterminé**Nature du repère : **Laisse d'inondation****Commentaires :** hauteur eau 1m50 - fiabilité : moyenne - précision : moyenne**GÉNÉRAL****Code :** GAD\_GAO21\_R\_31\_1**Date de mise à jour :****Auteur :** SPC GAD

Photo de la laisse - Auteur : Cerema Dter Sud-Ouest

**MARQUE****Maximum de l'inondation :** Oui**Visibilité :** Non**État du repère :** Disparu**Pérennité :** Aucune**Repère calculé :** Non renseigné**PHEC :** Non renseigné**SOURCE DE REPÉRAGE : RELEVÉS DE LAISSES SUITE À LA CRUE DE DÉCEMBRE 2021 SUR LE GAVE D'OLORON - 15/12/2021****Type de repérage :** Campagne de terrain post-inondation**Organisme :** CEREMA Sud-Ouest**REPÉRAGE CEREMA - 15/12/2021****Méthode :** Nivellement direct**Organisme :** CEREMA Sud-Ouest**Référence nivelée :** Autre type de référence**Description référence du repère :** sol**Système altimétrique :** NGF IGN 1969 (système normal)**Différence entre le niveau d'eau et la référence (en m) :** 1.500 m
