Commune : ESCOS

Rivière : Le Gave d'Oloron

Station d'épuration**1** Repère(s) sur le site**GÉNÉRAL**

Code : GAD_GAO21_S_32

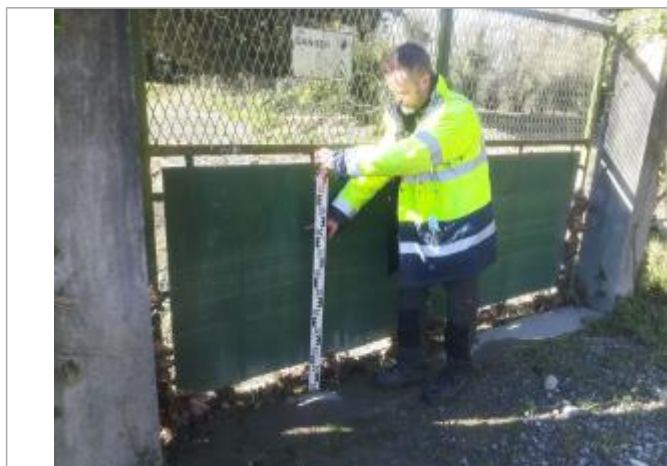
Nature du repère : Laisse d'inondation

Commentaires : 80-90cm sur portail - fiabilité : bonne - précision : moyenne

Photo de la laisse - Auteur : Cerema Dter Sud-Ouest

État du repère : Disparu

Différence entre le niveau d'eau et la référence (en m) : 0.850 m
