Commune : **AUTERRIVE****Quartier maysonnave****1** Repère(s) sur le site**GÉNÉRAL****Unité de gestion** : Gironde-Adour-Dordogne**Code** : GAD\_GAO21\_S\_33**Date de mise à jour** : 01/02/2022**Auteur** : SPC GAD

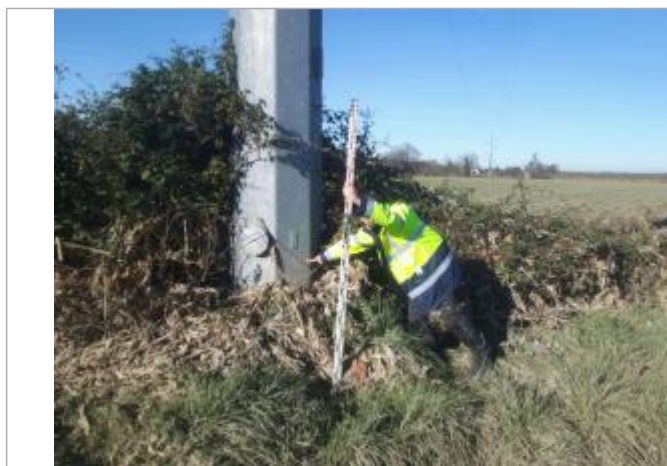
**Décembre 2021**Altitude calculée de l'eau : **non déterminé**Nature de l'inondation : **Débordement de cours d'eau**Nature du repère : **Laisse d'inondation****Commentaires** : D29 submergée laisse sur poteau 80 cm - fiabilité : bonne - précision : faible**GÉNÉRAL****Code** : GAD\_GAO21\_R\_33\_1**Date de mise à jour** :**Auteur** : SPC GAD

Photo de la laisse - Auteur : Cerema Dter Sud-Ouest
