Commune : **AUTERRIVE**

Quartier Moulin Larribere

Code : GAD_GAO21_S_34

SOURCE DE REPÉRAGE : RELEVÉS DE LAISSES SUITE À LA CRUE DE DÉCEMBRE 2021 SUR LE GAVE D'OLORON - 15/12/2021

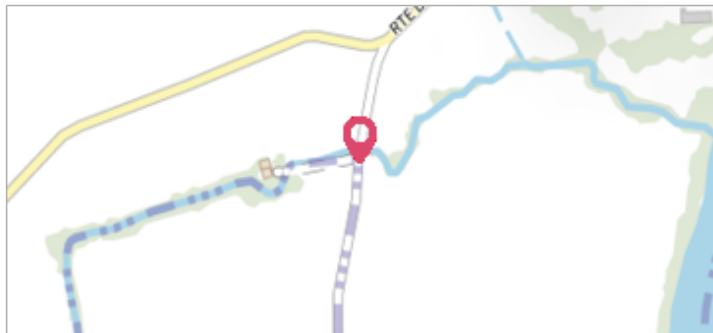
Nature de l'inondation : **Débordement de cours d'eau**

Nature du repère : **Laisse d'inondation**

Commentaires : voie communale submergée laisse sur poteau 1.80m valeur confirmée selon témoignage habitant in situ enjeu touche - fiabilité : bonne - précision : bonne
