Commune : **AUTERRIVE****Quartier Moulin Larribere****1**

**Unité de gestion :** Gironde-Adour-Dordogne  
**Code :** GAD\_GAO21\_S\_34      **Date de mise à jour :** 01/02/2022  
**Auteur :** SPC GAD

**SOURCE DE REPÉRAGE : RELEVÉS DE LAISSES SUITE À LA CRUE DE DÉCEMBRE 2021 SUR LE GAVE D'OLORON - 15/12/2021**

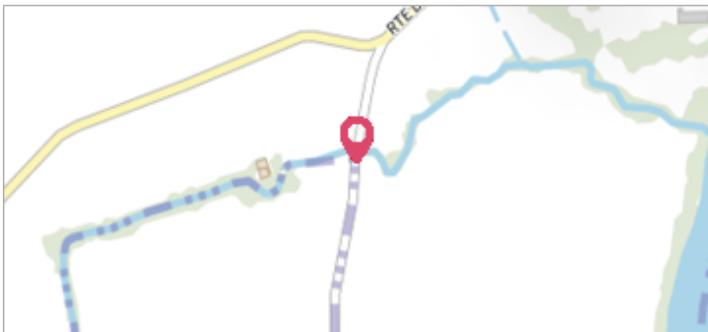
Repère(s) sur le site

**Décembre 2021**Nature de l'inondation : **Débordement de cours d'eau**Altitude calculée de l'eau : **non déterminé**Nature du repère : **Laisse d'inondation**

**Commentaires :** voie communale submergée laisse sur poteau 1.80m valeur confirmée selon témoignage habitant in situ enjeu touche - fiabilité : bonne - précision : bonne

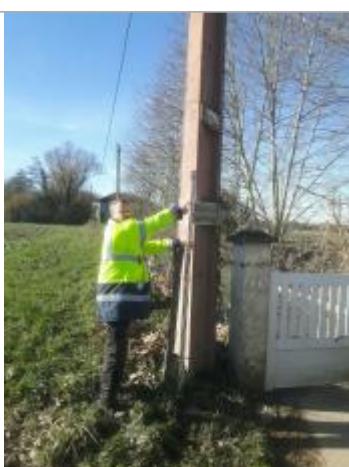
Photo de la laisse - Auteur : Cerema Dter Sud-Ouest
