Commune : **AUTERRIVE****Quartier Moulin Larribere****1** Repère(s) sur le site**GÉNÉRAL****Unité de gestion :** Gironde-Adour-Dordogne**Code :** GAD_GAO21_S_34**Date de mise à jour :** 01/02/2022**Auteur :** SPC GAD

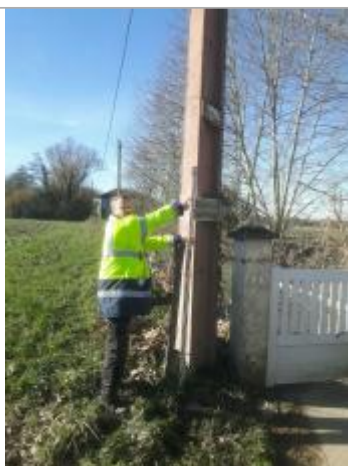
**Décembre 2021**Altitude calculée de l'eau : **non déterminé**Nature de l'inondation : **Débordement de cours d'eau**Nature du repère : **Laisse d'inondation****Commentaires :** voie communale submergée laisse sur poteau 1.80m valeur confirmée selon témoignage habitant in situ enjeu touche - fiabilité : bonne - précision : bonne**GÉNÉRAL****Code :** GAD_GAO21_R_34_1**Date de mise à jour :****Auteur :** SPC GAD

Photo de la laisse - Auteur : Cerema Dter Sud-Ouest
