Commune : **CARRESSE-CASSABER**Rivière : **Le Gave d'Oloron****D29****1** Repère(s) sur le site**GÉNÉRAL**

Code : GAD\_GAO21\_S\_36

Code : GAD\_GAO21\_R\_36\_1

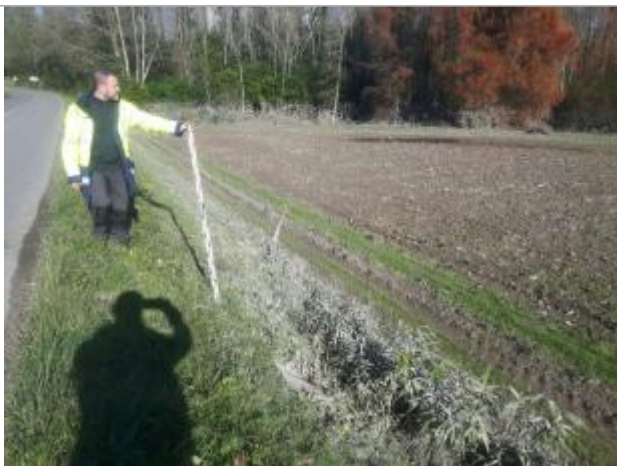
**Décembre 2021**Nature de l'inondation : **Débordement de cours d'eau**Altitude calculée de l'eau : **non déterminé**Nature du repère : **Laisse d'inondation****Commentaires** : hauteur d'eau dans champ inonde 1.60m en dessous du niveau de la chaussée au point GPS - fiabilité : bonne - précision : moyenne**GÉNÉRAL**

Photo de la laisse - Auteur : Cerema Dter Sud-Ouest
