Commune : **CARRESSE-CASSABER**

Rivière : **Le Saleys**

En bas du chemin du Moulin vers ruisseau Saleys

Code : GAD_GAO21_S_38

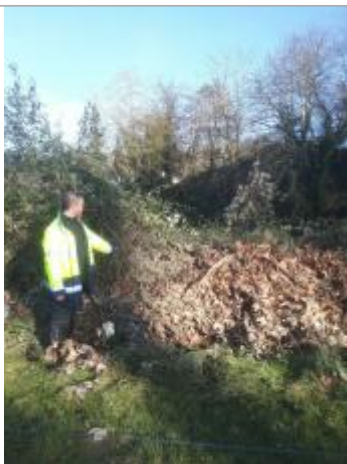
Commentaires : dans un champ laisse de crue sur haie à environ 1m30 du sol - fiabilité : moyenne - précision : faible

Différence entre le niveau d'eau et la référence (en m) : 1.300 m

Photo de la laisse - Auteur : Cerema Dter Sud-Ouest
