Commune : **SAINT-DOS**

Rivière : **Le Gave d'Oloron**

**Unité de gestion :** Gironde-Adour-Dordogne  
**Code :** GAD\_GAO21\_S\_39      **Date de mise à jour :** 01/02/2022  
**Auteur :** SPC GAD

**Code :** GAD\_GAO21\_R\_39\_1      **Date de mise à jour :** 25/10/2022  
**Auteur :** SPC GAD

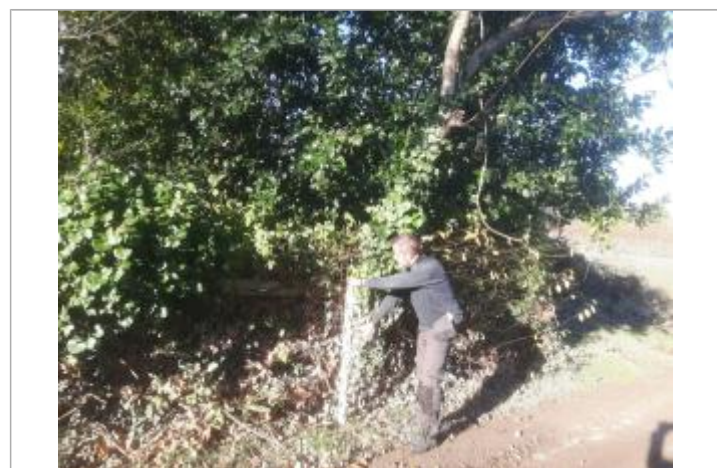
**Commentaires :** laisse de crue sur végétation 70 cm au point GPS proche verger inonde - fiabilité : moyenne - précision : faible

Photo de la laisse - Auteur : Cerema Dter Sud-Ouest

**Maximum de l'inondation :** Oui  
**Visibilité :** Non      **État du repère :** Disparu  
**Pérennité :** Aucune      **Repère calculé :** Non renseigné  
**PHEC :** Non renseigné
