Commune : SAINT-DOS

## Saint-Dos

Rivière : Le Gave d'Oloron

**1** Repère(s) sur le site**GÉNÉRAL****Unité de gestion :** Gironde-Adour-Dordogne**Code :** GAD\_GAO21\_S\_39**Date de mise à jour :** 01/02/2022**Auteur :** SPC GAD

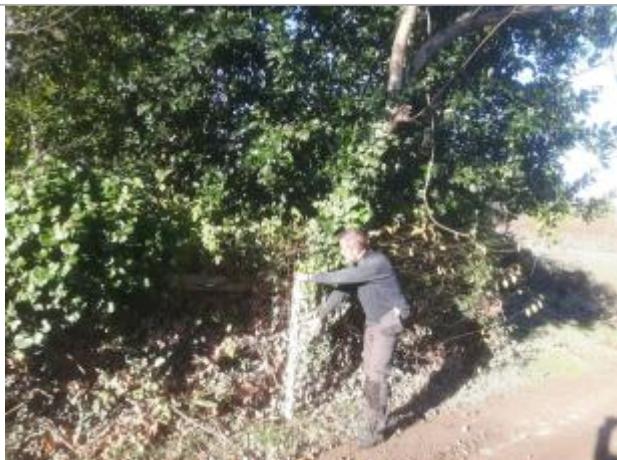
**Décembre 2021**Nature de l'inondation : **Débordement de cours d'eau**Altitude calculée de l'eau : **non déterminé**Nature du repère : **Laisse d'inondation****Commentaires :** laisse de crue sur végétation 70 cm au point GPS proche verger inonde - fiabilité : moyenne - précision : faible**GÉNÉRAL****Code :** GAD\_GAO21\_R\_39\_1**Date de mise à jour :****Auteur :** SPC GAD

Photo de la laisse - Auteur : Cerema Dter Sud-Ouest
