Commune : **SAINT-PE-DE-LEREN**Rivière : **Le Gave d'Oloron****Chemin du Moulin****1**

GÉNÉRAL**Unité de gestion :** Gironde-Adour-Dordogne**Code :** GAD_GAO21_S_40**Date de mise à jour :** 01/02/2022**Auteur :** SPC GAD

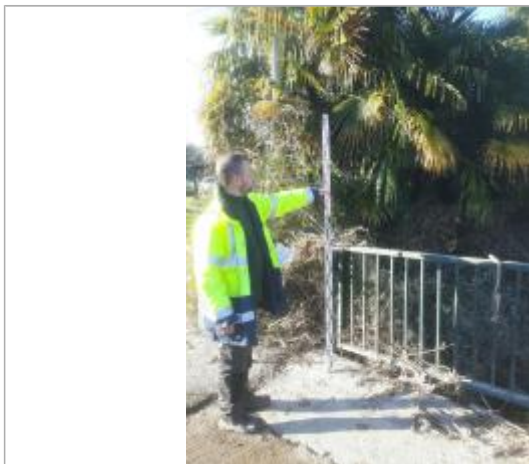
**Décembre 2021**Altitude calculée de l'eau : **non déterminé**Nature de l'inondation : **Débordement de cours d'eau**Nature du repère : **Laisse d'inondation****Commentaires :** ouvrage submerge laisse sur végétation a 1.50m - fiabilité : moyenne - précision : moyenne**GÉNÉRAL****Code :** GAD_GAO21_R_40_1**Date de mise à jour :****Auteur :** SPC GAD

Photo de la laisse - Auteur : Cerema Dter Sud-Ouest
