Commune : **SAINT-PE-DE-LEREN** | Rivière : **Le Gave d'Oloron**

A l'intérieur du moulin

2 Repère(s) sur le site

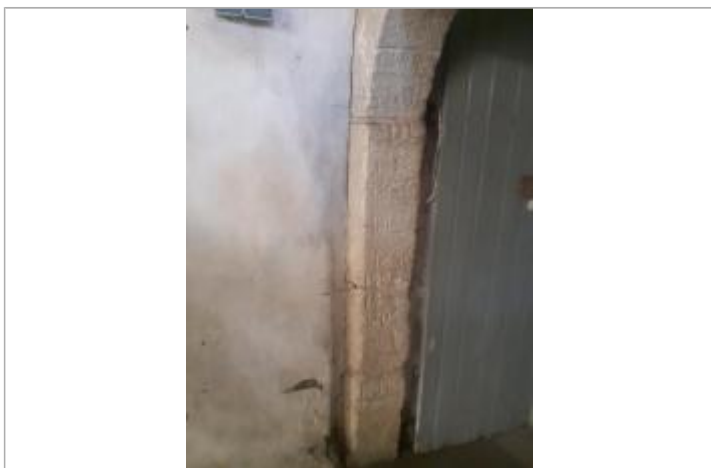
Vue des repères

1952 Nature de l'inondation : **Débordement de cours d'eau** Nature du repère : **Marque gravée**

Commentaires : De nombreux autres marques gravées (majoritairement très anciennes : fin 19è - début 20è)

Maximum de l'inondation : Oui
 Visibilité : Oui État du repère : Moyen
 Pérennité : Moyenne

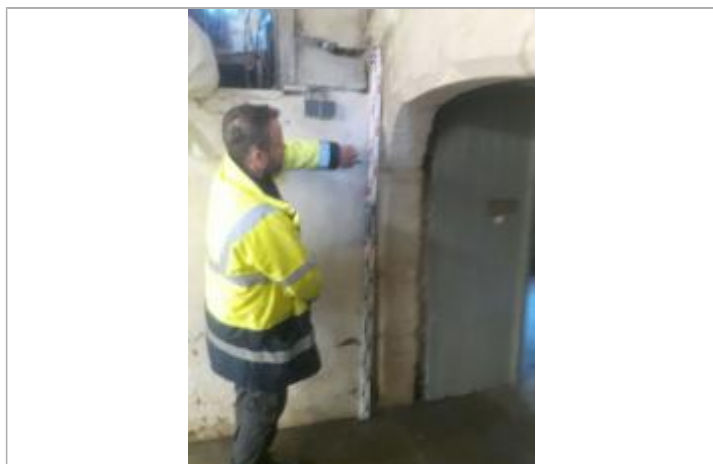
Photo de la laisse - Auteur : Cerema Dter Sud-Ouest

**Décembre 2021**Altitude calculée de l'eau : **non déterminé**Nature de l'inondation : **Débordement de cours d'eau**Nature du repère : **Laisse d'inondation****Commentaires :** à l'intérieur du moulin 1.50m du sol et selon témoignage. Présence de laisses de crues d'événements antérieurs (photographiées hors projet SCOUT). niveau atteint 12.63mNGF - fiabilité : bonne - précision : bonne

Crue de 2021 marquée, proche de la marque ancienne de 1952

MARQUE**Maximum de l'inondation :** Oui**Visibilité :** Non**État du repère :** Disparu**Pérennité :** Aucune**Repère calculé :** Non renseigné**PHEC :** Non renseigné
