Commune : SAINT-PE-DE-LEREN

Rivière : Le Gave d'Oloron

A l'intérieur du moulin

GÉNÉRAL**Unité de gestion :** Gironde-Adour-Dordogne**Code :** GAD_GAO21_S_41**Date de mise à jour :** 01/02/2022**Auteur :** SPC GAD

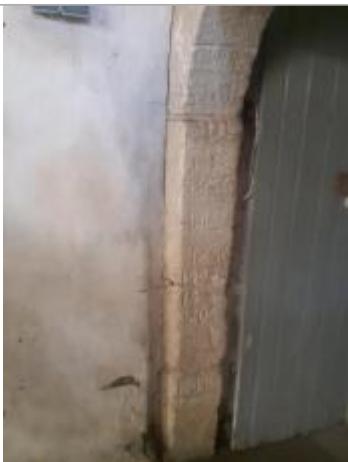
Vue des repères

**1952**Nature de l'inondation : **Débordement de cours d'eau**Nature du repère : **Marque gravée****Commentaires :** De nombreux autres marques gravées (majoritairement très anciennes : fin 19^e - début 20^e)**GÉNÉRAL****Code :** WEB_R_202202013353**Date de mise à jour :****Auteur :** OlivierP

MARQUE**Maximum de l'inondation :** Oui**Visibilité :** Oui**État du repère :** Moyen**Pérennité :** Moyenne

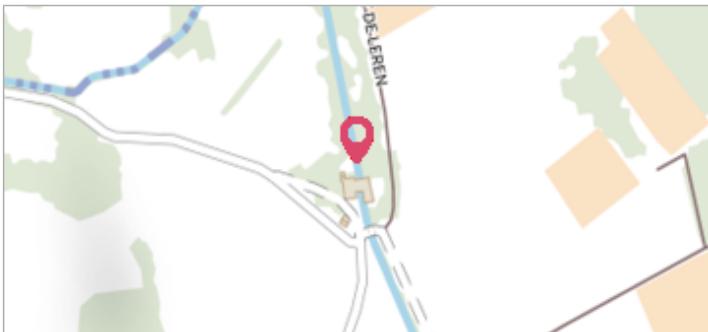
**Décembre 2021**Nature de l'inondation : **Débordement de cours d'eau**Altitude calculée de l'eau : **non déterminé**Nature du repère : **Laisse d'inondation**

Crue de 2021 marquée, proche de la marque ancienne de 1952

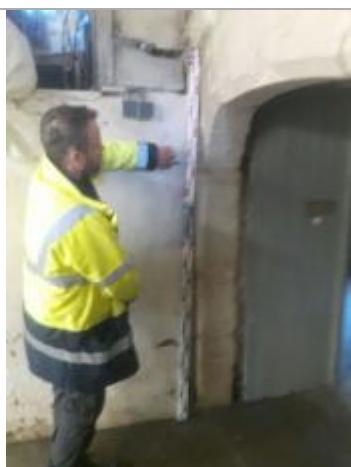
Photo de la laisse - Auteur : Cerema Dter Sud-Ouest

Commentaires : à l'intérieur du moulin 1.50m du sol et selon témoignage. Présence de laisses de crues d'événements antérieurs (photographiées hors projet SCOUT). niveau atteint 12.63mNGF - fiabilité : bonne - précision : bonne

Maximum de l'inondation : Oui
Visibilité : Non **État du repère :** Disparu
Pérennité : Aucune **Repère calculé :** Non renseigné
PHEC : Non renseigné
