Commune : **LEREN** | Rivière : **Le Gave d'Oloron**

**Quartier Lassalle vers chemin de l'église**

Unité de gestion : Gironde-Adour-Dordogne  
 Code : GAD\_GAO21\_S\_42      Date de mise à jour : 01/02/2022  
 Auteur : SPC GAD

**SOURCE DE REPÉRAGE : RELEVÉS DE LAISSES SUITE À LA CRUE DE DÉCEMBRE 2021 SUR LE GAVE D'OLORON - 15/12/2021**

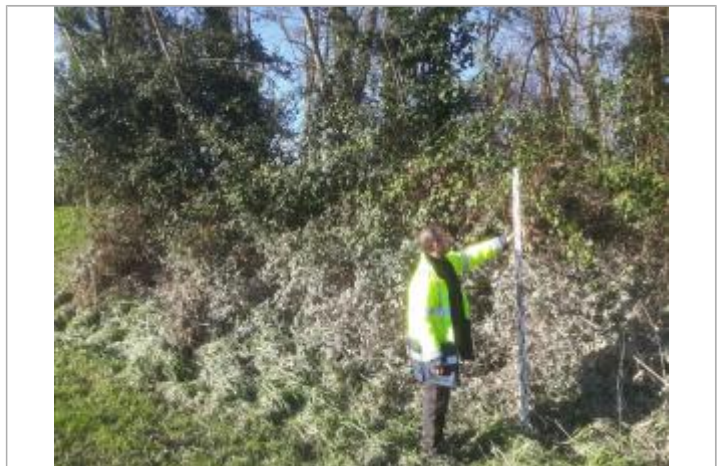
Code : GAD\_GAO21\_R\_42\_1      Date de mise à jour : 25/10/2022  
 Auteur : SPC GAD

**Commentaires** : laisse de crue sur végétation 1.70m chemin et champ inonde - fiabilité : moyenne - précision : moyenne

Photo de la laisse - Auteur : Cerema Dter Sud-Ouest

Maximum de l'inondation : Oui  
 Visibilité : Non      État du repère : Disparu  
 Pérennité : Aucune      Repère calculé : Non renseigné  
 PHEC : Non renseigné

Méthode : Nivellement direct  
 Organisme : CEREMA Sud-Ouest  
 Référence nivelée : Autre type de référence  
 Description référence du repère : sol  
 Système altimétrique : NGF IGN 1969 (système normal)  
 Différence entre le niveau d'eau et la référence (en m) : 1.700 m
