Commune : OLEYREGAVE

## Portail habitation numéro 527 près D33

**GÉNÉRAL****Unité de gestion :** Gironde-Adour-Dordogne**Code :** GAD\_GAO21\_S\_43**Date de mise à jour :** 01/02/2022**Auteur :** SPC GAD

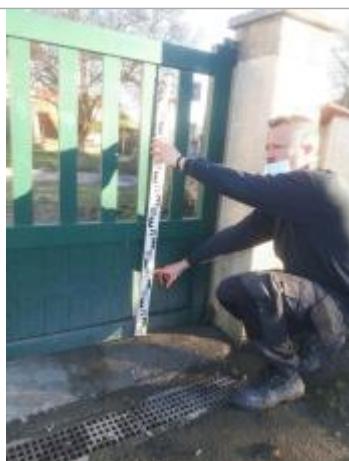
Nature de l'inondation : **Débordement de cours d'eau**Altitude calculée de l'eau : **non déterminé**Nature du repère : **Laisse d'inondation****Commentaires :** laisse de crue hauteur 30cm sur portail habitation - fiabilité : bonne - précision : moyenne**GÉNÉRAL****Code :** GAD\_GAO21\_R\_43\_1**Date de mise à jour :****Auteur :** SPC GAD

Photo de la laisse - Auteur : Cerema Dter Sud-Ouest
