Commune : **LOUVIE-JUZON** | Rivière : **Le Gave d'Oloron**

Unité de gestion : Gironde-Adour-Dordogne
 Code : GAD_GAO21_S_01 Date de mise à jour : 01/02/2022
 Auteur : SPC GAD

SOURCE DE REPÉRAGE : RELEVÉS DE LAISSES SUITE À LA CRUE DE DÉCEMBRE 2021 SUR LE GAVE D'OLORON - 15/12/2021

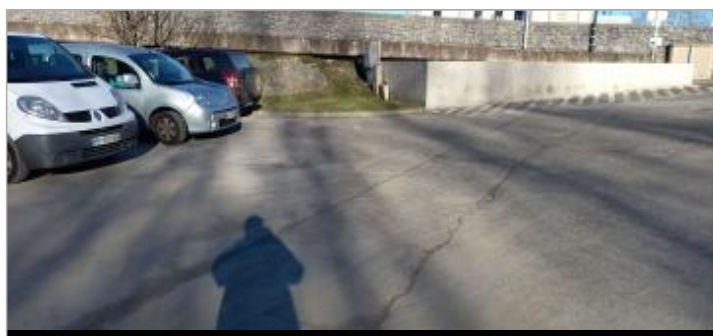
Commentaires : quelques dépôts - fiabilité : douteuse

Photo de la laisse - Auteur : Cerema Dter Sud-Ouest

Maximum de l'inondation : Oui
 Visibilité : Non État du repère : Disparu
 Pérennité : Aucune Repère calculé : Non renseigné
 PHEC : Non renseigné
