Commune : **ARUDY** | Rivière : **Le Gave d'Oloron**

Arudy #2

Unité de gestion : Gironde-Adour-Dordogne
 Code : GAD_GAO21_S_07 Date de mise à jour : 01/02/2022
 Auteur : SPC GAD

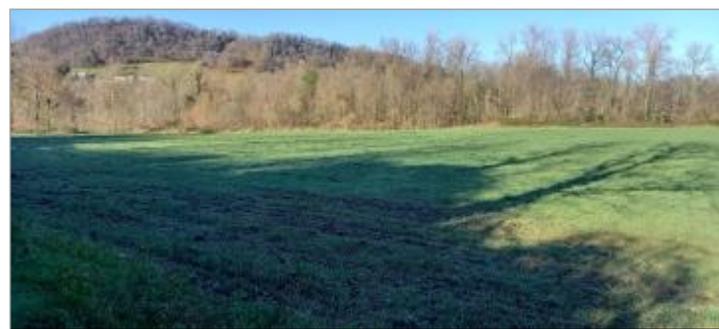
Code : GAD_GAO21_R_07_1 Date de mise à jour : 25/10/2022
 Auteur : SPC GAD

Commentaires : potentiellement débordements dans un champ, mais laisse très peu clair

Photo de la laisse - Auteur : Cerema Dter Sud-Ouest

Maximum de l'inondation : Oui
 Visibilité : Non État du repère : Disparu
 Pérennité : Aucune Repère calculé : Non renseigné
 PHEC : Non renseigné
