Commune : **LEDEUIX** | Rivière : **Le Gave d'Oloron**

Ancienne station d'épuration aval de d'Oloron-Sainte-Marie

Unité de gestion : Gironde-Adour-Dordogne
 Code : GAD_GAO21_S_08 Date de mise à jour : 01/02/2022
 Auteur : SPC GAD

SOURCE DE REPÉRAGE : RELEVÉS DE LAISSES SUITE À LA CRUE DE DÉCEMBRE 2021 SUR LE GAVE D'OLORON - 15/12/2021

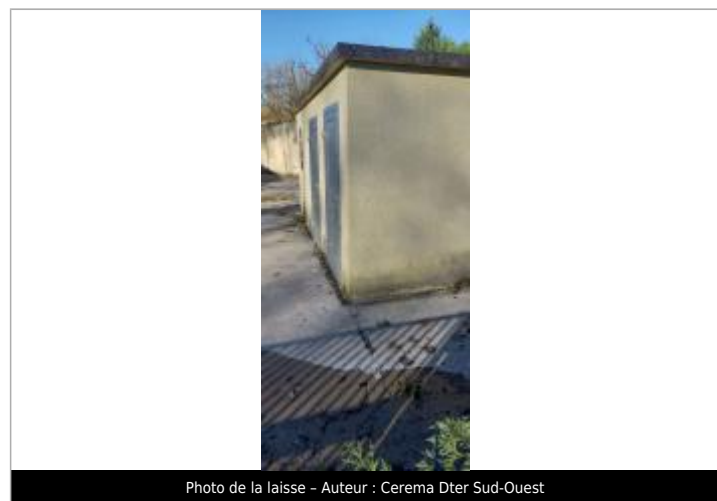
Code : GAD_GAO21_R_08_1 Date de mise à jour : 07/07/2022
 Auteur : SPC GAD

Commentaires : laisse de crue sur bâtiment électrique à une trentaine de centimètres du sol confirmée sur les autres bâtiments - fiabilité : bonne - précision : moyenne

Maximum de l'inondation : Oui
 Visibilité : Non État du repère : Disparu
 Pérennité : Aucune Repère calculé : Non renseigné
 PHEC : Non renseigné
