Commune : PRECHACQ-NAVARRENX

## Chemin du Camou

Rivière : Le Gave d'Oloron

**1** Repère(s) sur le site**GÉNÉRAL****Unité de gestion :** Gironde-Adour-Dordogne**Code :** GAD\_GAO21\_S\_10**Date de mise à jour :** 01/02/2022**Auteur :** SPC GAD

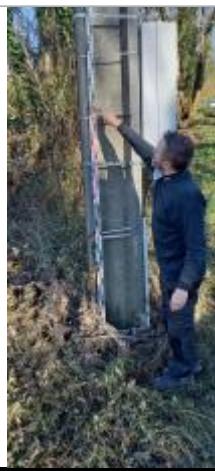
**Commentaires :** laisse à environ mi-hauteur du caisson électrique, marque végétation peu claire mais cohérente avec les alentours - fiabilité : bonne - précision : moyenne**GÉNÉRAL****Code :** GAD\_GAO21\_R\_10\_1**Date de mise à jour :****Auteur :** SPC GAD

Photo de la laisse - Auteur : Cerema Dter Sud-Ouest
