Commune : **PRECHACQ-NAVARRENX** | Rivière : **Le Gave d'Oloron**

Chemin du Camou

SOURCE DE REPÉRAGE : RELEVÉS DE LAISSES SUITE À LA CRUE DE DÉCEMBRE 2021 SUR LE GAVE D'OLORON - 15/12/2021

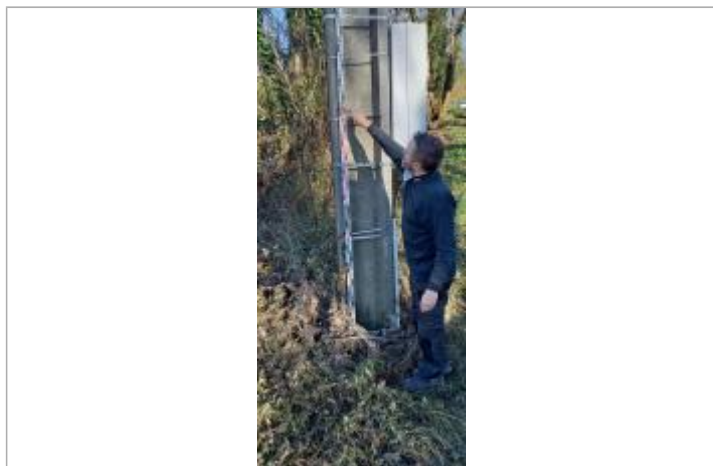
Commentaires : laisse à environ mi-hauteur du caisson électrique, marque végétation peu claire mais cohérente avec les alentours - fiabilité : bonne - précision : moyenne

Photo de la laisse - Auteur : Cerema Dter Sud-Ouest
