Commune : DOGNEN

Rivière : Le Gave d'Oloron

Donien Les camou la plage

1 Repère(s) sur le site**GÉNÉRAL****Unité de gestion :** Gironde-Adour-Dordogne**Code :** GAD_GAO21_S_11**Date de mise à jour :** 01/02/2022**Auteur :** SPC GAD

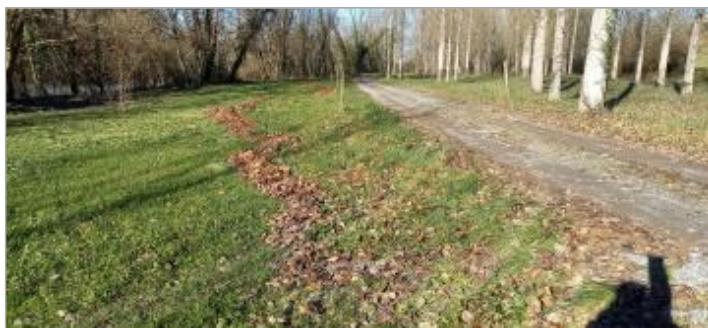
Nature de l'inondation : **Débordement de cours d'eau**Altitude calculée de l'eau : **non déterminé**Nature du repère : **Laisse d'inondation****Commentaires :** laisse de crue très claire. l'eau s'est arrêtée 25 à 30 cm sous le niveau de la route - fiabilité : bonne - précision : moyenne**GÉNÉRAL****Code :** GAD_GAO21_R_11_1**Date de mise à jour :****Auteur :** SPC GAD

Photo de la laisse - Auteur : Cerema Dter Sud-Ouest
