Commune : **JASSES**Rivière : **Le Gave d'Oloron****Île****1**

Code : GAD_GAO21_S_14

**Décembre 2021**Nature de l'inondation : **Débordement de cours d'eau**Altitude calculée de l'eau : **non déterminé**Nature du repère : **Laisse d'inondation**

SOURCE DE REPÉRAGE : RELEVÉS DE LAISSES SUITE À LA CRUE DE DÉCEMBRE 2021 SUR LE GAVE D'OLORON - 15/12/2021

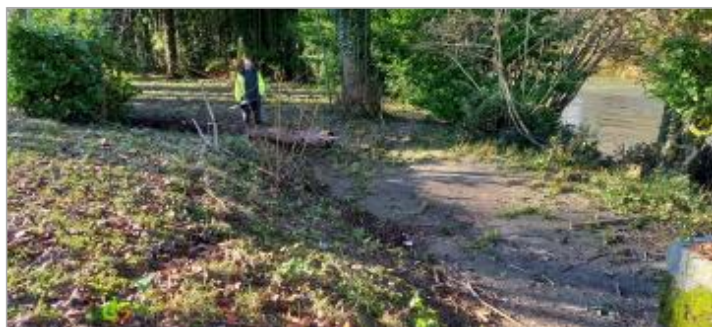
Commentaires : fiabilité : moyenne - précision : faible

Photo de la laisse - Auteur : Cerema Dter Sud-Ouest

État du repère : Disparu
