Commune : **JASSES**Rivière : **Le Gave d'Oloron****Jasses #1****1**

Code : GAD_GAO21_S_15

**Décembre 2021**Nature de l'inondation : **Débordement de cours d'eau**Altitude calculée de l'eau : **non déterminé**Nature du repère : **Laisse d'inondation****GÉNÉRAL**

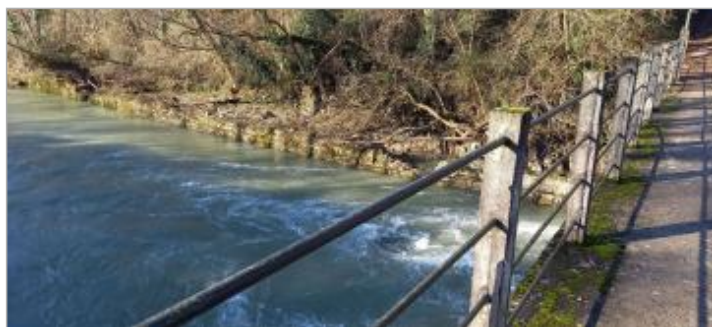
Photo de la laisse - Auteur : Cerema Dter Sud-Ouest

Maximum de l'inondation : Oui

Visibilité : Non

État du repère : Disparu
