Commune : **NAVARRENX**

Rivière : **Le Gave d'Oloron**

Zone hydroélectrique passerelle piéton.

Code : GAD_GAO21_S_18

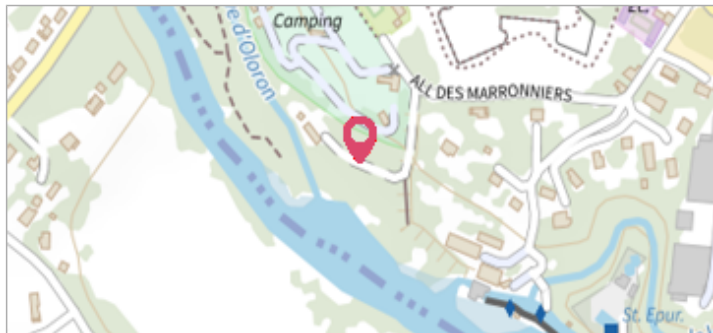
Commentaires : dépôt de feuille sur grillage et nombreuses embâcles un mètre 30 au-dessus de la passerelle - fiabilité : bonne - précision : faible
