Commune : AUDAX

Rivière : Le Gave d'Oloron

## Plage chemin de la sablière

**1** Repère(s) sur le site**GÉNÉRAL****Unité de gestion :** Gironde-Adour-Dordogne**Code :** GAD\_GAO21\_S\_19**Date de mise à jour :** 01/02/2022**Auteur :** SPC GAD

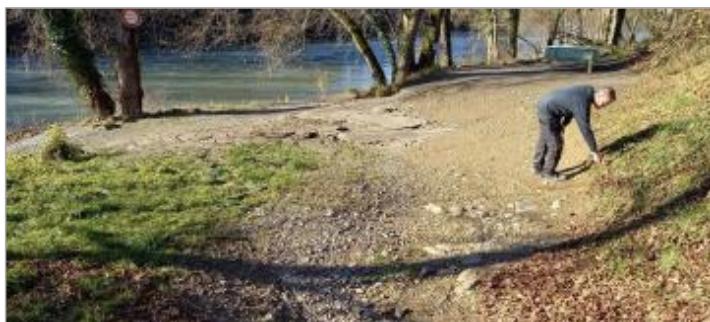
Nature de l'inondation : **Débordement de cours d'eau**Altitude calculée de l'eau : **non déterminé**Nature du repère : **Laisse d'inondation****Commentaires :** les feuilles marquent la laisse de crue très nette - fiabilité : bonne - précision : faible**GÉNÉRAL****Code :** GAD\_GAO21\_R\_19\_1**Date de mise à jour :****Auteur :** SPC GAD

Photo de la laisse - Auteur : Cerema Dter Sud-Ouest
