Commune : **LAAS**Rivière : **Le Gave d'Oloron****Le moulin #1****1** Repère(s) sur le site**GÉNÉRAL**

Code : GAD\_GAO21\_S\_21

Code : GAD\_GAO21\_R\_21\_1

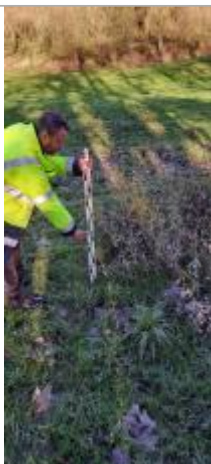
**Décembre 2021**Nature de l'inondation : **Débordement de cours d'eau**Altitude calculée de l'eau : **non déterminé**Nature du repère : **Laisse d'inondation****Commentaires** : 50 cm d'eau dans le fond de la combe - fiabilité : bonne - précision : moyenne**GÉNÉRAL**

Photo de la laisse - Auteur : Cerema Dter Sud-Ouest
