Commune : LAAS

Le moulin #1

Rivière : Le Gave d'Oloron

1 Repère(s) sur le site**GÉNÉRAL****Unité de gestion :** Gironde-Adour-Dordogne**Code :** GAD_GAO21_S_21**Date de mise à jour :** 01/02/2022**Auteur :** SPC GAD

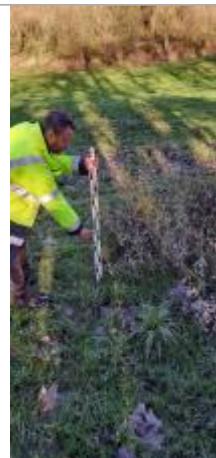
**Décembre 2021**Nature de l'inondation : **Débordement de cours d'eau**Altitude calculée de l'eau : **non déterminé**Nature du repère : **Laisse d'inondation****Commentaires :** 50 cm d'eau dans le fond de la combe - fiabilité : bonne - précision : moyenne**GÉNÉRAL****Code :** GAD_GAO21_R_21_1**Date de mise à jour :****Auteur :** SPC GAD

Photo de la laisse - Auteur : Cerema Dter Sud-Ouest
