Commune : **LAAS** | Rivière : **Le Gave d'Oloron**

Le moulin #2

Unité de gestion : Gironde-Adour-Dordogne
 Code : GAD_GAO21_S_22 Date de mise à jour : 01/02/2022
 Auteur : SPC GAD

SOURCE DE REPÉRAGE : RELEVÉS DE LAISSES SUITE À LA CRUE DE DÉCEMBRE 2021 SUR LE GAVE D'OLORON - 15/12/2021

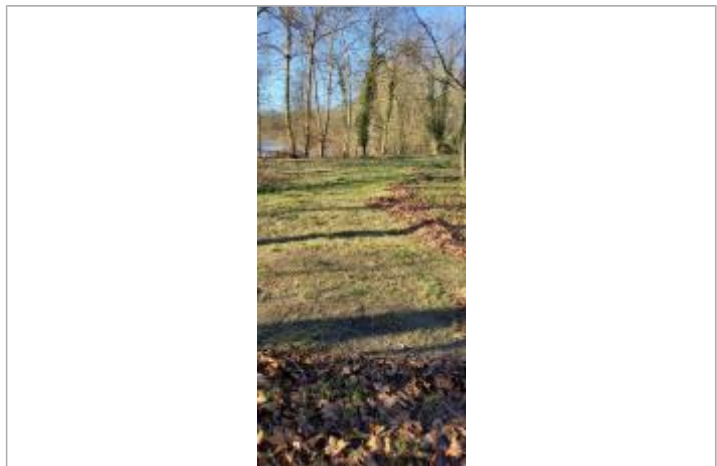
Commentaires : laisse de crue - fiabilité : bonne - précision : faible

Photo de la laisse - Auteur : Cerema Dter Sud-Ouest

Maximum de l'inondation : Oui
 Visibilité : Non État du repère : Disparu
 Pérennité : Aucune Repère calculé : Non renseigné
 PHEC : Non renseigné
