Commune : **LAAS** | Rivière : **Le Gave d'Oloron**

**Le moulin #2**

Unité de gestion : Gironde-Adour-Dordogne  
 Code : GAD\_GAO21\_S\_22 Date de mise à jour : 01/02/2022  
 Auteur : SPC GAD

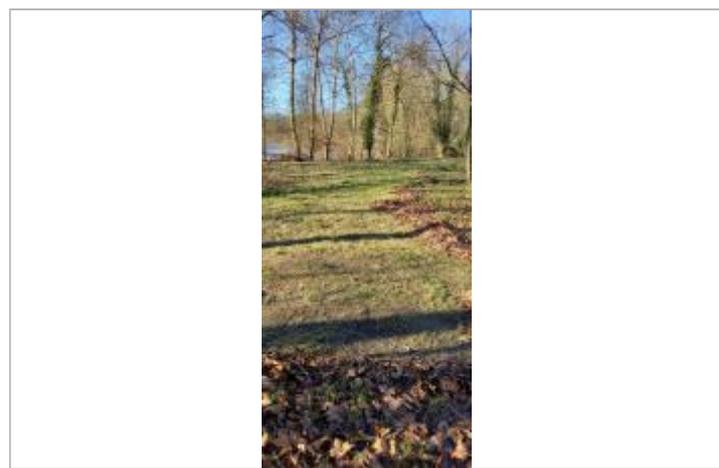
Commentaires : laisse de crue - fiabilité : bonne - précision : faible

Photo de la laisse - Auteur : Cerema Dter Sud-Ouest

Maximum de l'inondation : Oui  
 Visibilité : Non État du repère : Disparu  
 Pérennité : Aucune Repère calculé : Non renseigné  
 PHEC : Non renseigné
