Commune : SAUVETERRE-DE-BEARN

Rivière : Le Gave d'Oloron

1 Repère(s) sur le site**GÉNÉRAL****Unité de gestion :** Gironde-Adour-Dordogne**Code :** GAD_GAO21_S_24**Date de mise à jour :** 01/02/2022**Auteur :** SPC GAD

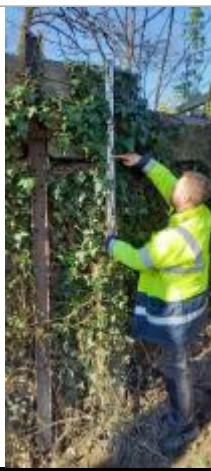
**Décembre 2021****Nature de l'inondation :** Débordement de cours d'eau**Altitude calculée de l'eau :** non déterminé**Nature du repère :** Laisse d'inondation**Commentaires :** laisse de crue végétation charriée, confirmée par les dépôts aux alentours - repère d'échelle : 0 en haut du madrier bois - fiabilité : moyenne - précision : moyenne**GÉNÉRAL****Code :** GAD_GAO21_R_24_1**Date de mise à jour :****Auteur :** SPC GAD

Photo de la laisse - Auteur : Cerema Dter Sud-Ouest
