Commune : SAUVETERRE-DE-BEARN

Camping des Gaves #1

Rivière : Le Gave d'Oloron

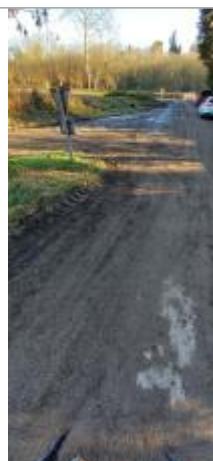
**Décembre 2021**Nature de l'inondation : **Débordement de cours d'eau****Commentaires :** l'eau est remontée sur la route 3 mètres (en horizontal) en amont du panneau cédez le passage - fiabilité : bonne - précision : bonne**GÉNÉRAL****Code :** GAD_GAO21_R_26_1**Date de mise à jour :****Auteur :** SPC GAD

Photo de la laisse - Auteur : Cerema Dter Sud-Ouest

Altitude calculée de l'eau : **non déterminé****Nature du repère :** **Laisse d'inondation****MARQUE****Maximum de l'inondation :** Oui**Visibilité :** Non**État du repère :** Disparu**Pérennité :** Aucune**Repère calculé :** Non renseigné**PHEC :** Non renseigné**SOURCE DE REPÉRAGE : RELEVÉS DE LAISSES SUITE À LA CRUE DE DÉCEMBRE 2021 SUR LE GAVE D'OLORON - 15/12/2021****Type de repérage :** Campagne de terrain post-inondation
Organisme : CEREMA Sud-Ouest**REPÉRAGE CEREMA - 14/12/2021****Méthode :** Nivellement direct**Organisme :** CEREMA Sud-Ouest**Référence nivélée :** Autre type de référence**Système altimétrique :** NGF IGN 1969 (système normal)
