Commune : <b>SAUVETERRE-DE-BEARN</b>	Rivière : <b>Le Gave d'Oloron</b>
	<b>Camping des Gaves #2</b>

**Unité de gestion :** Gironde-Adour-Dordogne  
**Code :** GAD\_GAO21\_S\_27      **Date de mise à jour :** 01/02/2022  
**Auteur :** SPC GAD

**Code :** GAD\_GAO21\_R\_27\_1      **Date de mise à jour :** 25/10/2022  
**Auteur :** SPC GAD

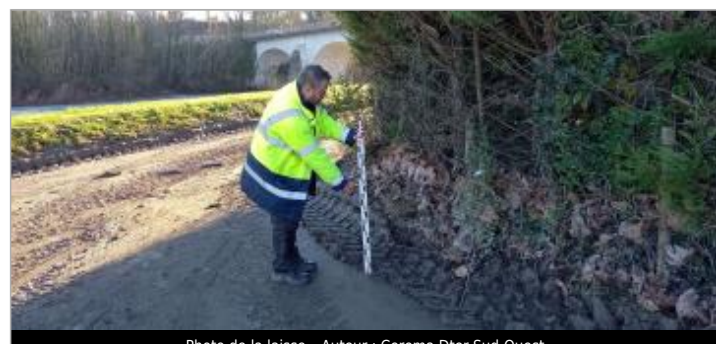
<b>Décembre 2021</b> Nature de l'inondation : <b>Débordement de cours d'eau</b>	Altitude calculée de l'eau : <b>non déterminé</b> Nature du repère : <b>Laisse d'inondation</b>
	<b>Commentaires :</b> feuilles sur la clôture

Photo de la laisse - Auteur : Cerema Dter Sud-Ouest

**Maximum de l'inondation :** Oui  
**Visibilité :** Non      **État du repère :** Disparu  
**Pérennité :** Aucune      **Repère calculé :** Non renseigné  
**PHEC :** Non renseigné
