Commune : AUTEVIELLE-SAINT-MARTIN-BIDEREN

Rivière : Le Gave d'Oloron

**Lieu dit Barthou chemin Larribere dans un champ****1** Repère(s) sur le site**GÉNÉRAL**

Code : GAD\_GAO21\_S\_30

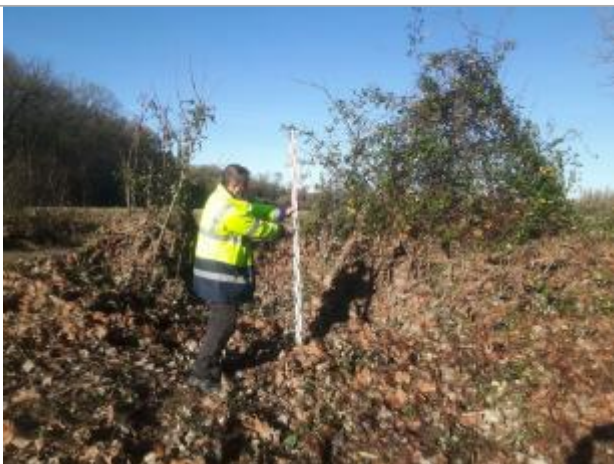
Nature du repère : Laisse d'inondation

Commentaires : 1m30 hauteur eau - fiabilité : moyenne - précision : moyenne

Différence entre le niveau d'eau et la référence (en m) : 1.300 m

Photo de la laisse - Auteur : Cerema Dter Sud-Ouest
