Commune : **ESCOS** | Rivière : **Le Gave d'Oloron**

Station d'épuration

1 Repère(s) sur le site

SOURCE DE REPÉRAGE : RELEVÉS DE LAISSES SUITE À LA CRUE DE DÉCEMBRE 2021 SUR LE GAVE D'OLORON - 15/12/2021

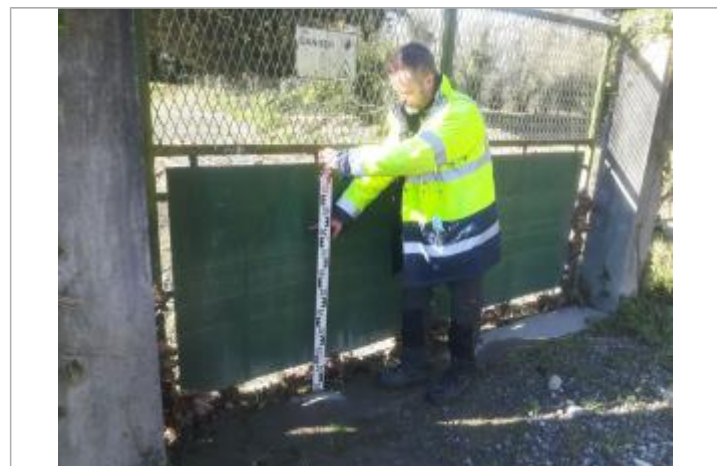
Commentaires : 80-90cm sur portail - fiabilité : bonne - précision : moyenne

Photo de la laisse - Auteur : Cerema Dter Sud-Ouest

Maximum de l'inondation : Oui
 Visibilité : Non État du repère : Disparu
 Pérennité : Aucune Repère calculé : Non renseigné
 PHEC : Non renseigné

Méthode : Nivellement direct
 Organisme : CEREMA Sud-Ouest
 Référence nivelée : Autre type de référence
 Description référence du repère : sol
 Système altimétrique : NGF IGN 1969 (système normal)
 Différence entre le niveau d'eau et la référence (en m) : 0.850 m
