Commune : **AUTERRIVE** | **Quartier maysonnave**

**GÉNÉRAL**  
 Unité de gestion : Gironde-Adour-Dordogne  
 Code : GAD\_GAO21\_S\_33 Date de mise à jour : 01/02/2022  
 Auteur : SPC GAD

**GÉNÉRAL**  
 Code : GAD\_GAO21\_R\_33\_1 Date de mise à jour : 25/10/2022  
 Auteur : SPC GAD

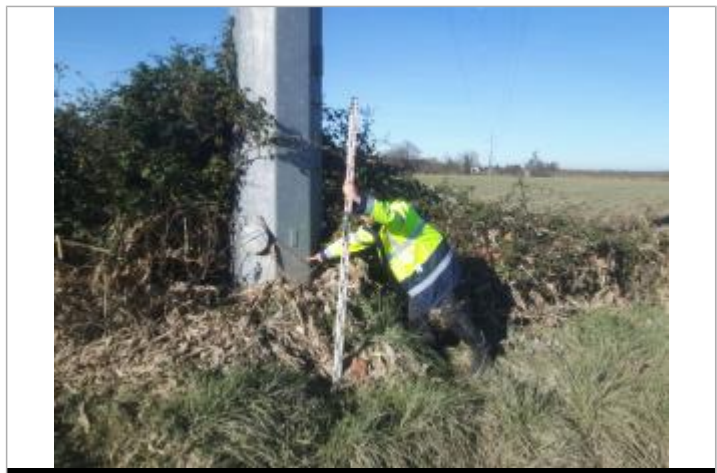
**Commentaires** : D29 submergée laisse sur poteau 80 cm - fiabilité : bonne - précision : faible

Photo de la laisse - Auteur : Cerema Dter Sud-Ouest

**MARQUE**  
 Maximum de l'inondation : Oui  
 Visibilité : Non État du repère : Disparu  
 Pérennité : Aucune Repère calculé : Non renseigné  
 PHEC : Non renseigné

**REPÉRAGE CEREMA - 15/12/2021**  
 Méthode : Nivellement direct  
 Organisme : CEREMA Sud-Ouest  
 Référence nivelée : Autre type de référence  
 Description référence du repère : sol pied du poteau  
 Système altimétrique : NGF IGN 1969 (système normal)  
 Différence entre le niveau d'eau et la référence (en m) : 0.800 m
